OPEN OPROEP ( 2002 - 2003 ) - RUITERPROJECT : HERBERG DE GODELIEVE TE GISTEL.

## CONCEPTNOTA RUITERPROJECT HERBERG GODELIEVE TE GISTEL

## RENOVATIE HERBERG GODELIEVE MET BIJGEBOUW (STALVLEUGEL)

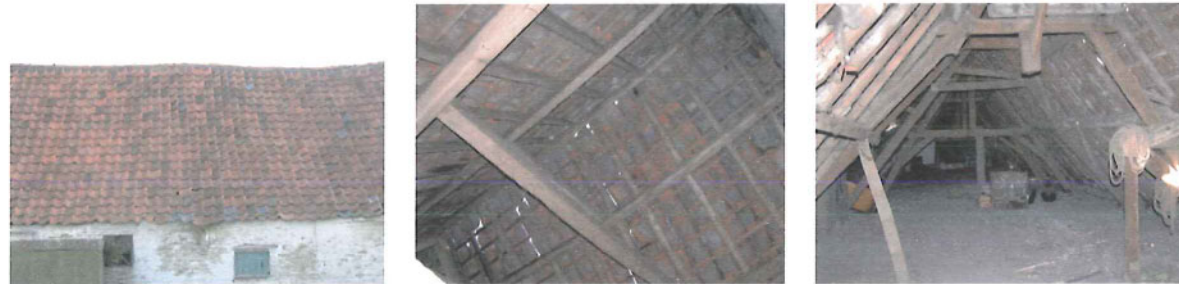
Betreft de dakbedekking in boomse pannen, bevestigd op pannenlatten en keperstructuur.

De eiken dakconstructie is in vrij goede staat. Plaatselijk zijn er echter aantastingen zichtbaar van houtborende insecten. Op diverse plaatsen zijn er doorzakkingen, alsook ontbreken er plaatselijk onderdelen in de kapconstructie (schoren, kepers,...). Houtverbindingen in pen-gat.

Afnemen en sorteren van alle dakpannen. Herstellen van de houten kapconstructie (plaatselijk vernieuwen of herplaatsen hout, nazicht en verankeren muurplaten, polymeerchemisch herstel balkkoppen, herstellen pen-gat verbindingen,...).

Tevens wordt alle houtwerk preventief - curatief behandeld tegen insecten.

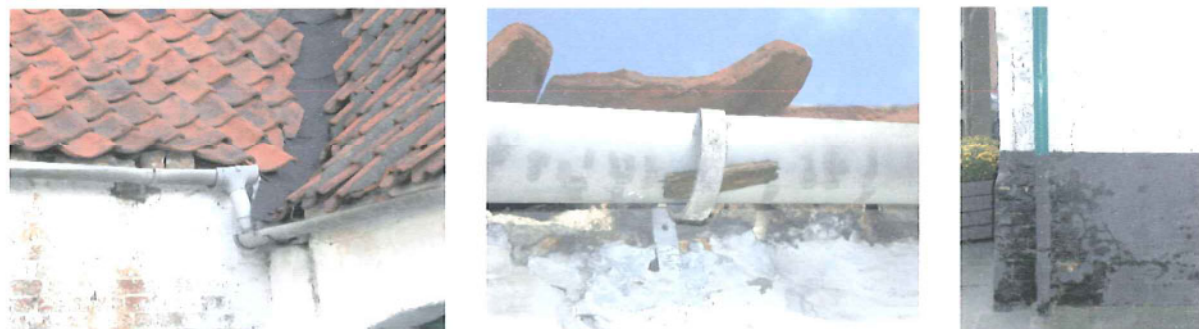
Er zijn geen goten aanwezig, met uitzondering van PVC-goten t.h.v. een deel van regenwaterafvoerbuizen de achtergevel. De zinken afvoerbuizen zijn sterk verweerd door corrosie. Een afdoend rioleringsnet is nagenoeg onbestaande.

Alle daken worden voorzien van koperen hanggoten (duurzaamheid!). Op regelmatige afstanden worden koperen regenwaterafvoerbuizen geplaatst (voorzien van gietijzeren voetbuis). Volledig nieuw rioleringsnet wordt aangelegd.

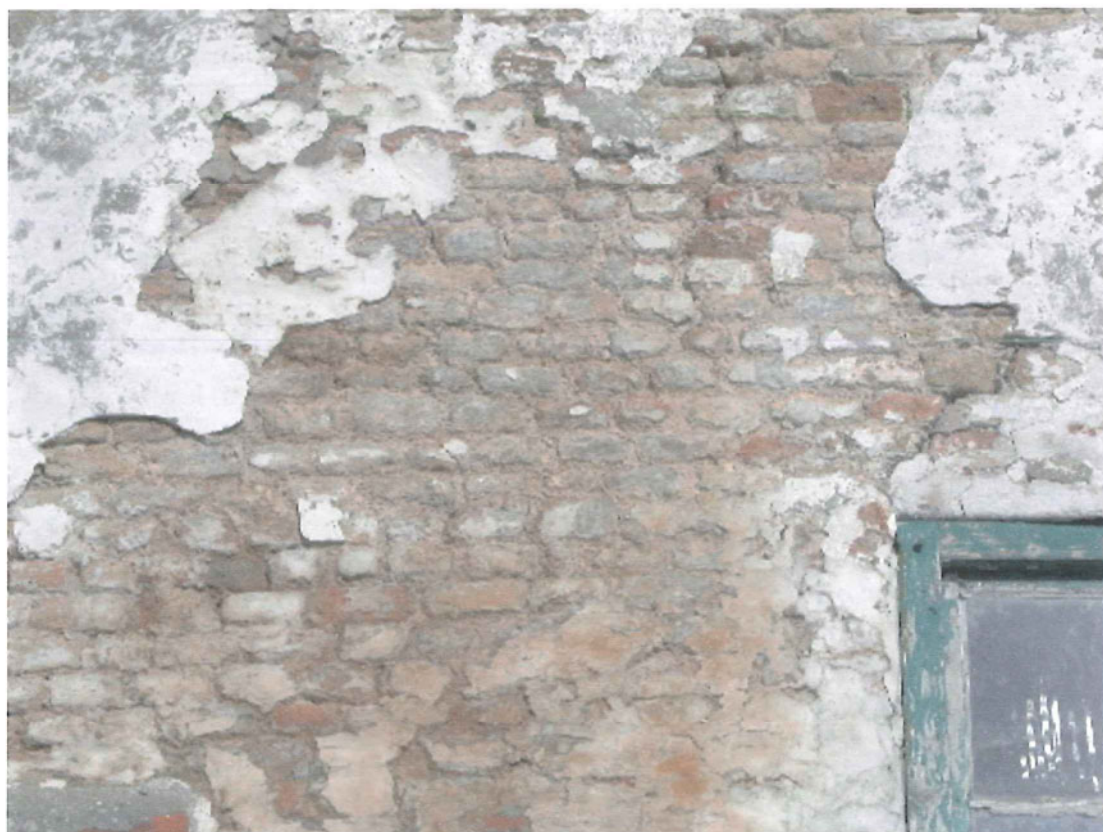
Het metselverband is vrij onregelmatig. Diverse baksteenformaten komen voor. Voornaamste formaat (lengte x hoogte) = 21 à 22 cm x 5,5 à 6 cm.

Na verwijdering van de verflagen zal duidelijk kunnen bepaald worden in hoeverre het baksteenparement dient vernieuwd te worden. Plaatselijk dienen scheuren ingebonden te worden. Bouwnaden zullen worden bewaard (o.m. voormalige raam- en deuropening in straatgevel der stallingen en voormalige zolderopening in berging).

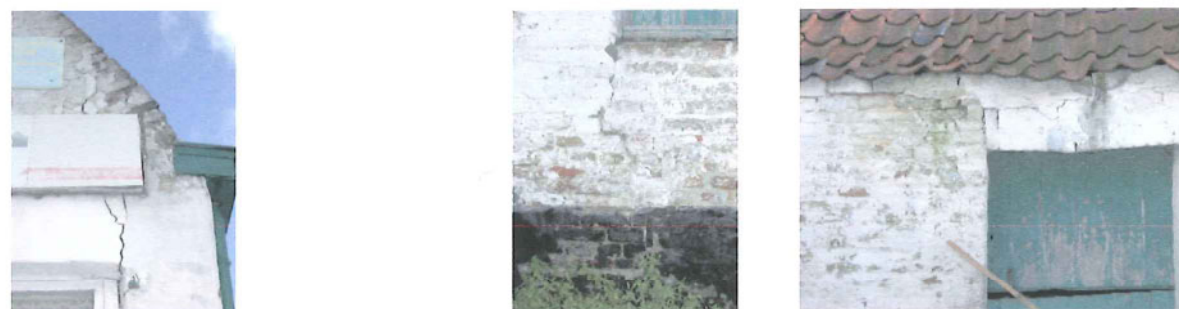
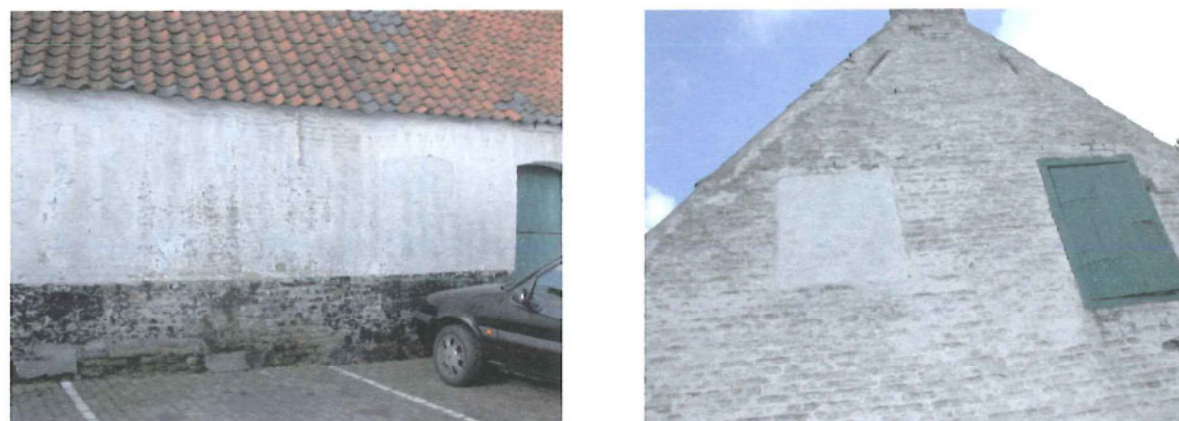
Zoals reeds vermeld, komen op diverse plaatsen scheuren in het metselwerk voor. Verspreid zijn gebroken en uitgekankerde bakstenen zichtbaar.

Onderzoek naar het funderingsmetselwerk dringt zich op. Naargelang de bevindingen zal het uitgekankerd funderingsmetselwerk plaatselijk hersteld worden met nieuwe baksteeninvullingen of betonopvulling. Wat betreft het zichtbaar baksteenparement zal steeds zoveel mogelijk hetzelfde baksteenformaat en metselverband gehanteerd worden.

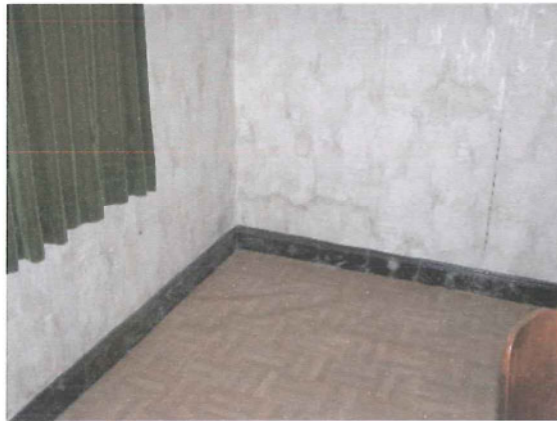
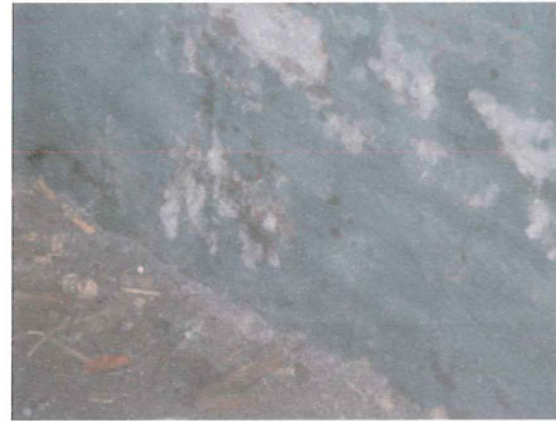
Alle muren zijn onderhevig aan opstijgend grondvocht.

Het stijgende vocht in de buiten- en binnenmuren zal geweerd worden d.m.v. injectie van een product dat op vochtigheid reageert en deze verdringt.

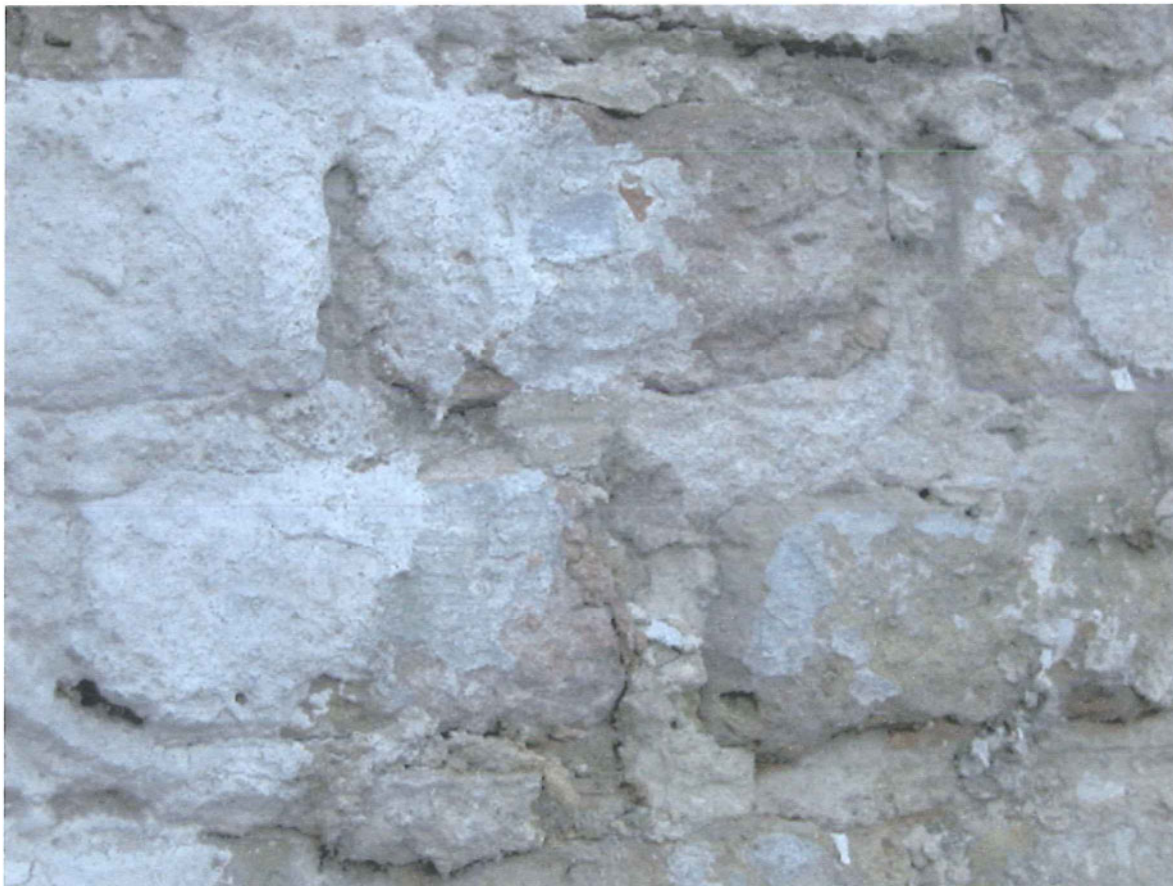
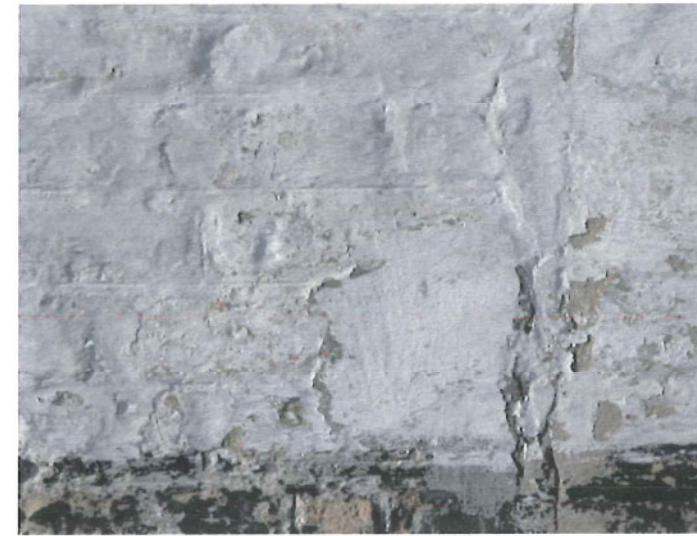
De voegen zijn over het algemeen uitgekankerd (verzanding + uitspoeling).

Plaatselijk zijn restanten van gesneden voegen zichtbaar (dagstreep).

Na verwijdering van de verflagen en de reiniging van de baksteengevels kan duidelijk bepaald worden in hoeverre het voegwerk dient vernieuwd te worden.

De te vernieuwen voegen dienen strikt de breedte van de oude voegen te volgen. Nieuw voegwerk dient dezelfde samenstelling te hebben als de bestaande (kalkmortel).

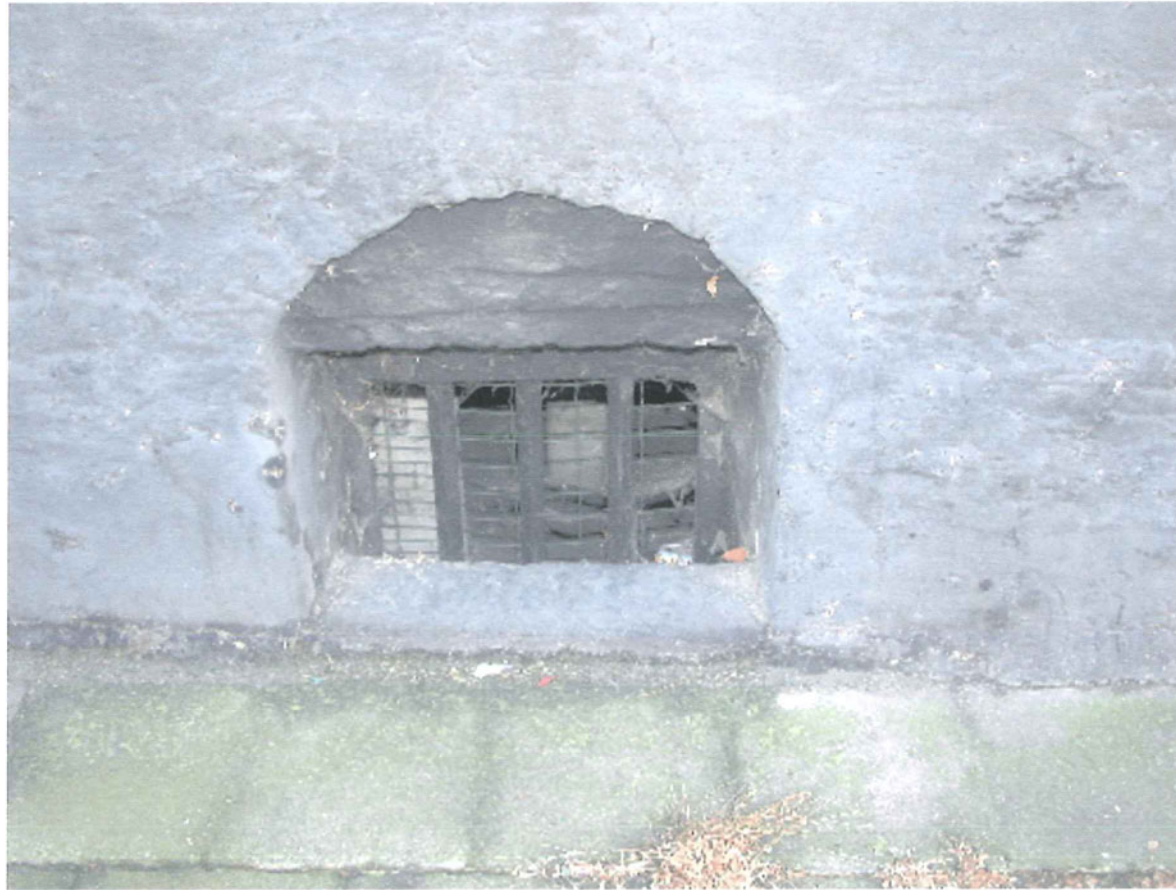
Betreft gevelankers, tralies keldergaten,..

Voormelde elementen zijn aangetast door roestvorming.

Alle smeedijzeren te behouden onderdelen worden ontroest en geschilderd.

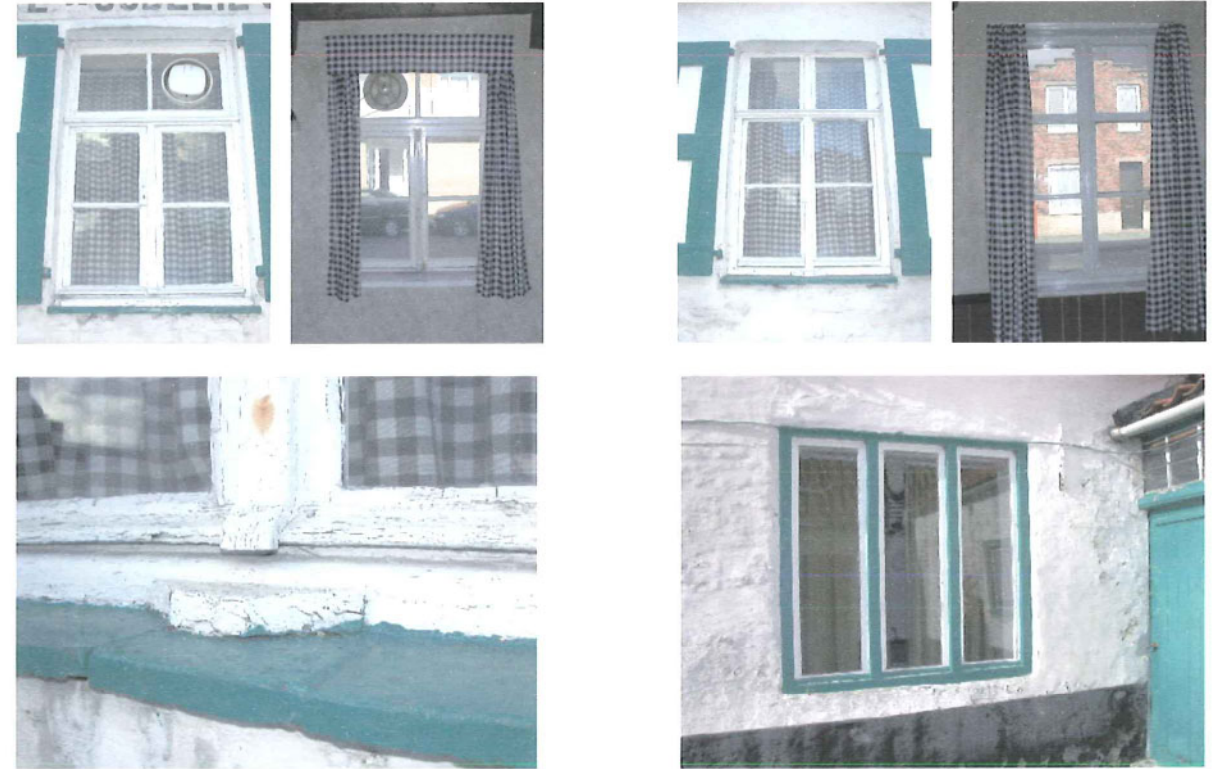
Herberg: het schrijnwerk is in redelijke staat. Plaatselijk zijn echter raamdorpels en de onderzijde van deuren ingerot.

Bijgebouw: het schrijnwerk is in slechte staat. De deuren zijn sterk ingerot.

Herberg: het schrijnwerk wordt overwegend behouden, mits plaatselijk herstel. Hang- en sluitwerk wordt nagezien en hersteld.

Bijgebouw: vernieuwen van alle schrijnwerk (deuren). Het nieuw schrijnwerk dient identiek te zijn qua afmetingen, houtsoort enz. als oorspronkelijk.

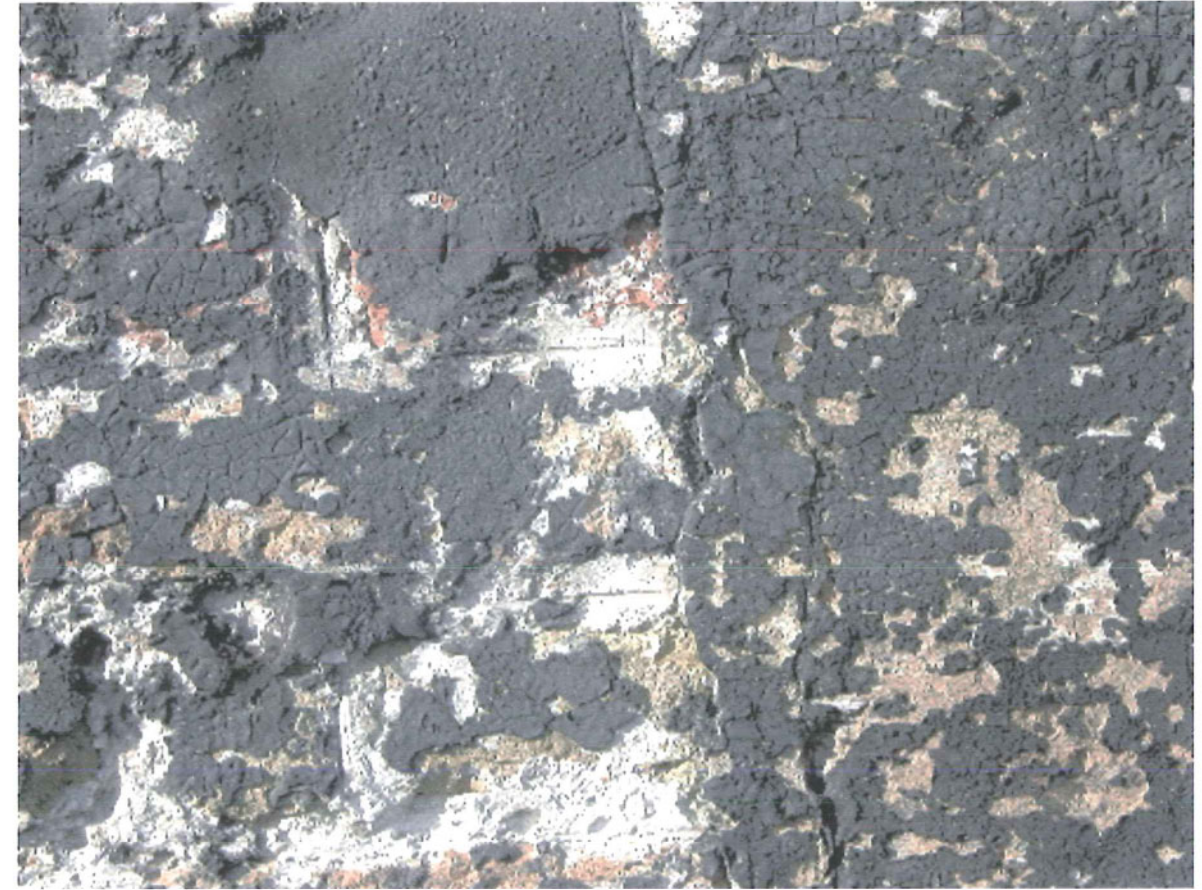
Gepikte plint : in heel slechte staat.

Aangezien voormelde diagnosestelling van de kleurenstelling zonder verder gedetailleerd onderzoek is gebeurd, wordt voorgesteld om vóór de aanvang van de werken een vooronderzoek te laten uitvoeren naar oude verflagen. D.m.v. proefvensters (trapsgewijze steekproeven of puncties) op het verflagenpakket, dienen de opeenvolgende historische kleurenstellingen blootgesteld te worden. Op basis van de resultaten zal de uiteindelijke kleurstelling worden bepaald.

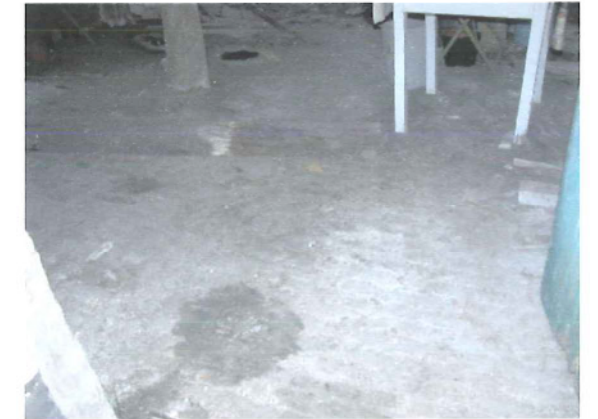
Herberg: plaatselijke komen gebroken cementtegels voor.  
In enkele lokalen is een betonvloer aanwezig.

Stallingen: de baksteenbevloering ligt volledig verzakt en uitgesleten.

Bij de restauratie zullen zoveel mogelijk de materialen herbruikt worden. In geval van vernieuwing zal zoveel mogelijk een betegeling voorzien worden die zo nauw mogelijk aanleunt bij de bestaande.
