project OO 2114 E - MOORSEL (AALST) / pastorij met tuin en aanhorigheden

Volledige studieopdracht voor de reconversie van de pastorij met uitbreiding tot trefcentrum ten behoeve van de jeugd- en andere verenigingen en de inrichting van de pastorijs tuin tot publiek toegankelijke tuin

5 juli 2011

Conceptnota restauratie Pastorij te Moorsel

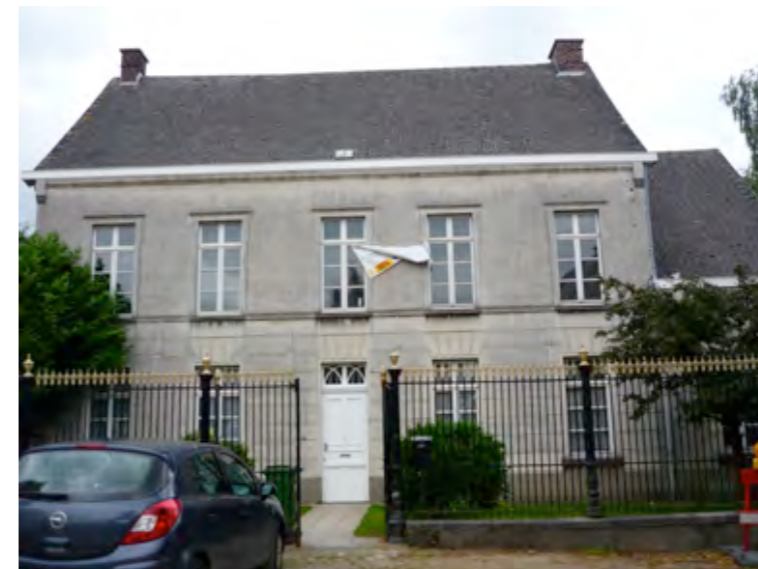
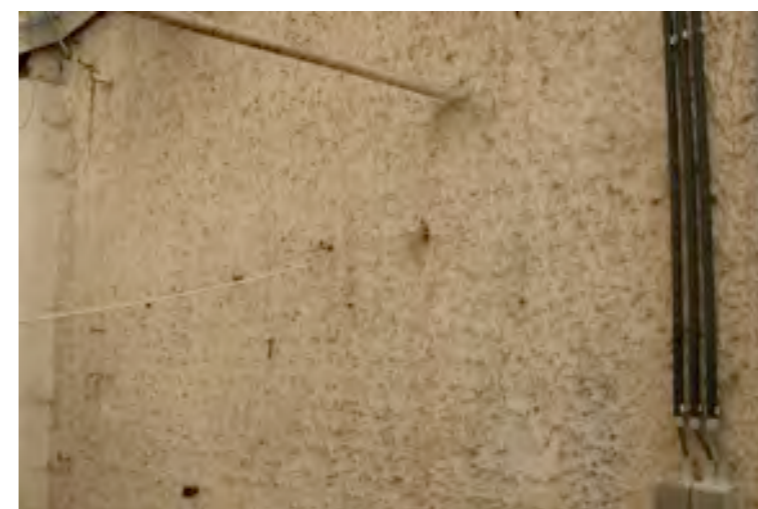
De huidige gevelafwerking van de pastorij bestaat uit een cementbepleistering met imitatiebepleistering aan de voor- en achtergevel en een rotsbepleistering t.h.v. de zijgevels (foto's hieronder).

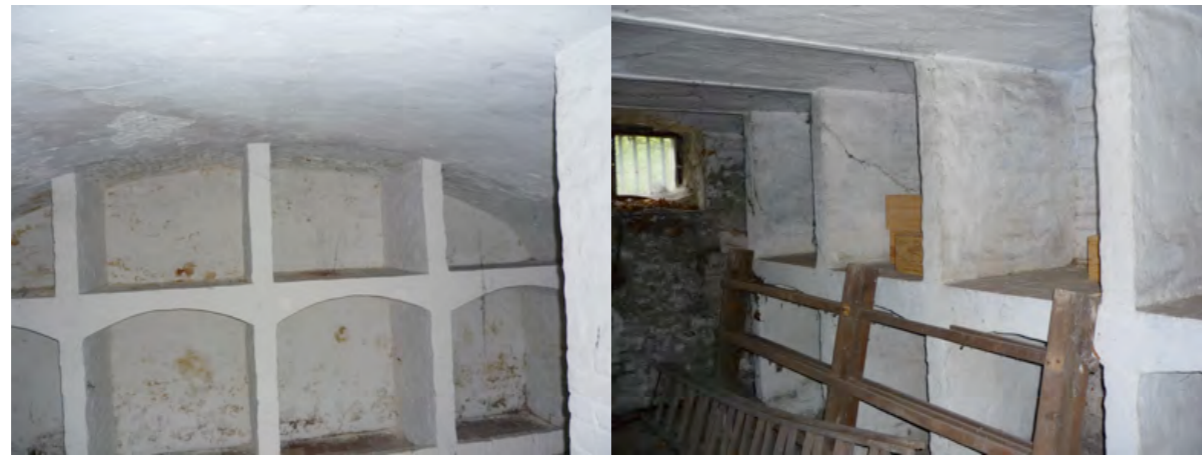
De kelder bezit aan de voorzijde van de pastorij nog de oude overwelfing (bovenste foto), langs de tuinzijde vinden we 19^{de} eeuwse welfsels (onderste foto). Dit zou kunnen wijzen op een mogelijke vloeraanpassing van de ruimte op het gelijkvloers.

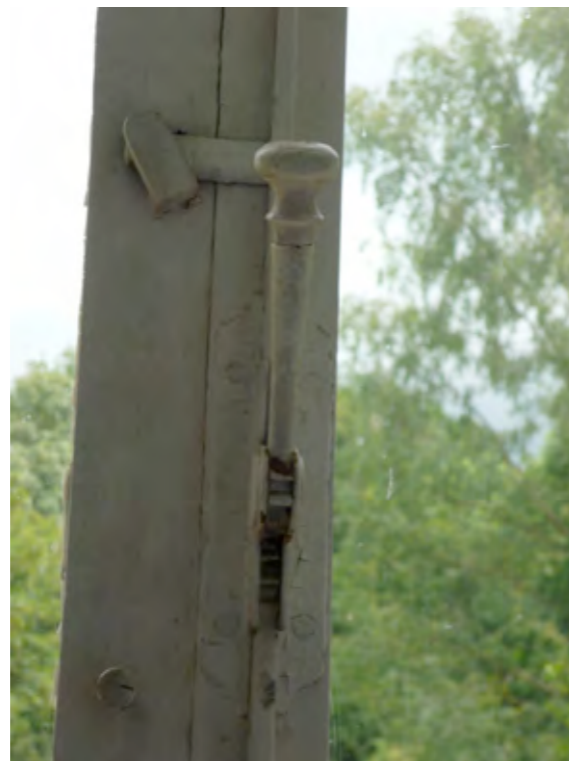
Op het gelijkvloers hechten we veel belang aan het schrijnwerk: de nog aanwezige oude deuren en ramen (inclusief het hang- en sluitwerk, zie onderstaande foto) getuigt van een grote kwaliteit. Ook de trap is nog origineel en vormt een belangrijke factor inzake de beweegrichtingen in de pastorie. Het smeedijzeren luik dat zich bovenaan de trap bevindt en de boven- van de benedenverdieping scheidt, is ook een heel typisch voor een pastoriewoning en het is dus een meerwaarde omdat deze nog aanwezig is.

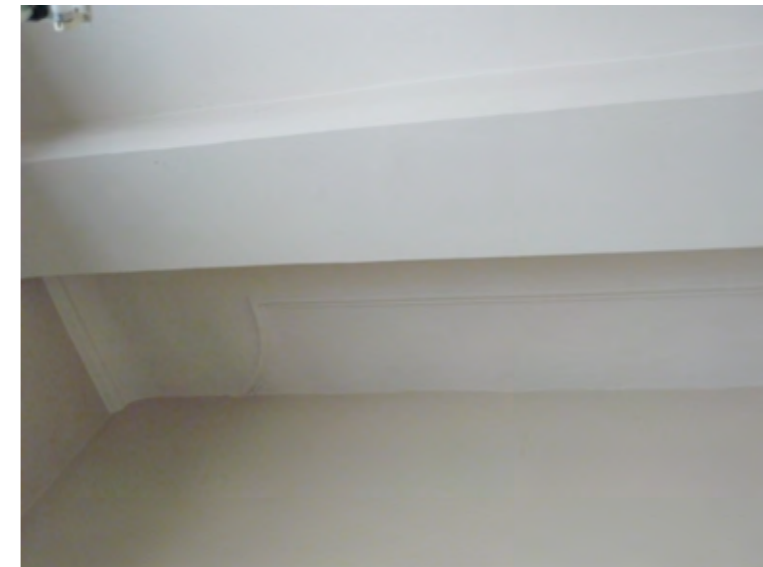
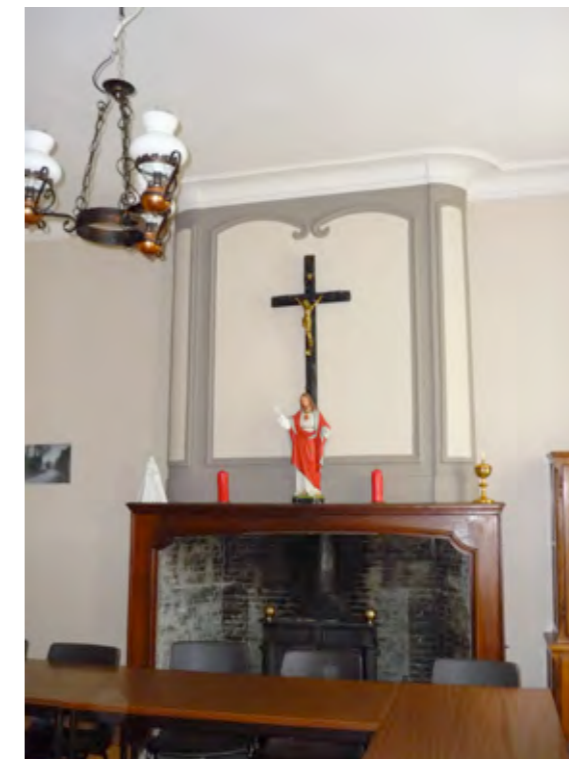
Enkele andere ruimtes (3-4-7) hebben weinig tot geen decoratieve afwerking en hebben dus ook minder belang, al wordt hier best de historische indeling wel behouden. Ook de bijgebouwen hebben geen waardevol karakter

Ook in de woonkamer (ruimte 3) lijkt de lambrisering van weinig belang, ze maakt geen deel uit van een groter geheel, bovendien is er een shadebeeld zichtbaar t.h.v. de buitenmuur, die verwijst naar een vermoedelijke aanwezigheid van zwam.

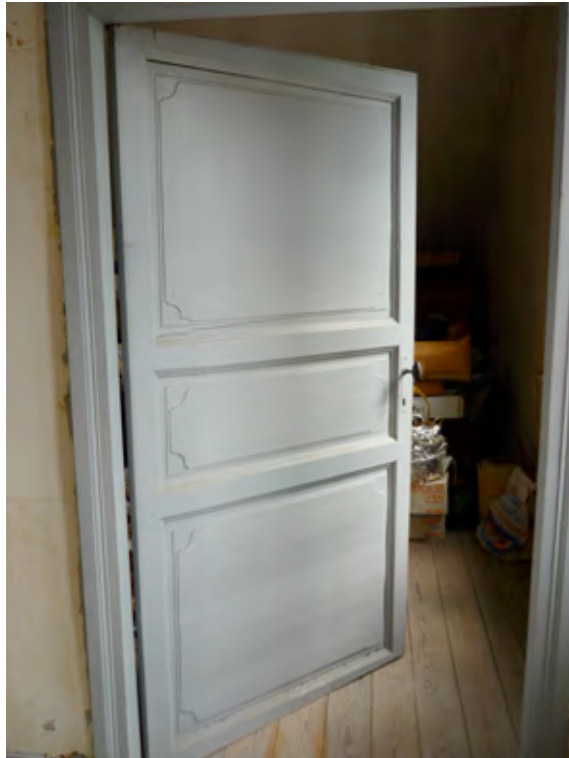
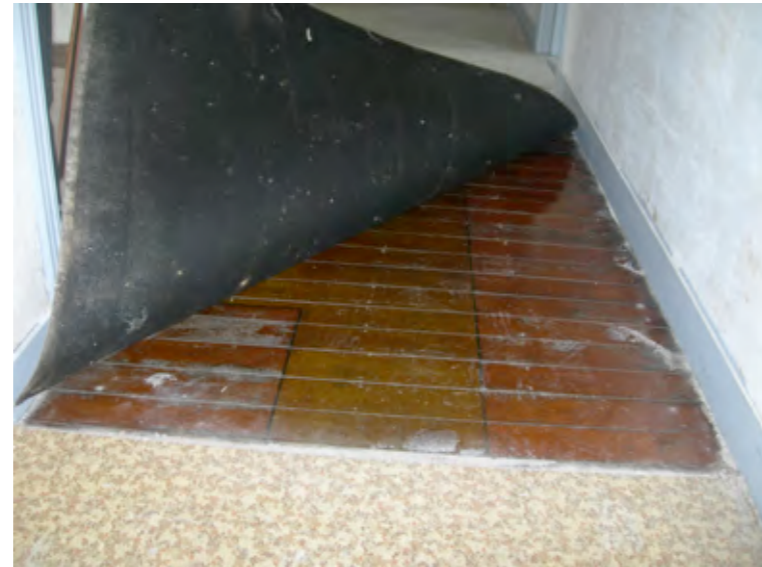
- 1^{ste} verdieping

Op de eerste verdieping hechten we opnieuw veel belang aan het schrijnwerk, de oorspronkelijke deuren, ramen en inbouwkasten (in twee ruimtes, 11 en 15). Daarnaast zijn ook de houten vloeren waardevol. Vooral de vloer in de overloop is waardevol omwille van zijn geschilderde afwerking in tamponnage-techniek; de vloer geeft een imitatie-loper weer die naar elke toegang een aftakking kent.

In twee ruimtes (12 en 13) is er lijstwerk aanwezig op de plafonds. De overige ruimtes hebben weinig aankleding, met uitzondering van het schrijnwerk dat waardevol is, zoals eerder aangehaald.

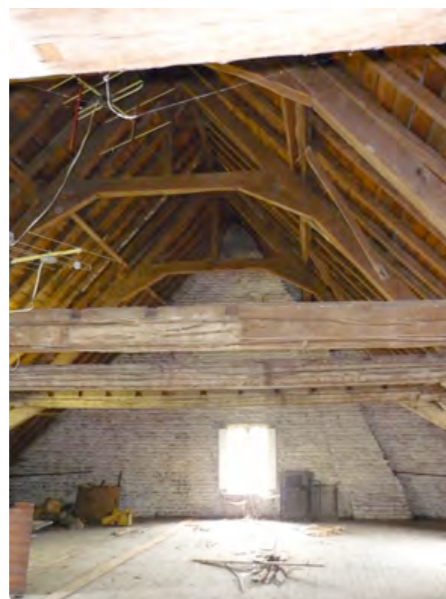
- Zolder

De zolder kent geen indeling en heeft, met uitzondering van de dakspanten (schaargebinte), geen waardevolle te behouden elementen.

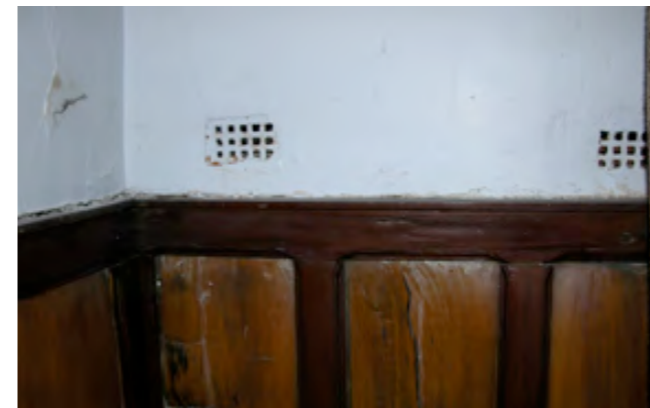
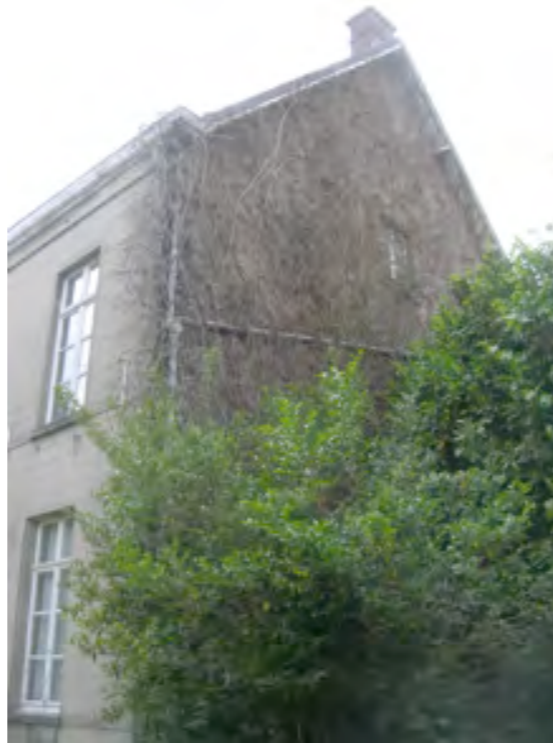
- Verwijderen klimstruiken langs de noordwestelijke topgevel (onderstaande foto).
- Demonteren lambrisering en verwijderen zwam (ruimte 3) (onderstaande foto).
