Open Oproep 's Hertogenmolens Aarschot

**'s Hertogenmolens
Aarschot**

27 november 2003

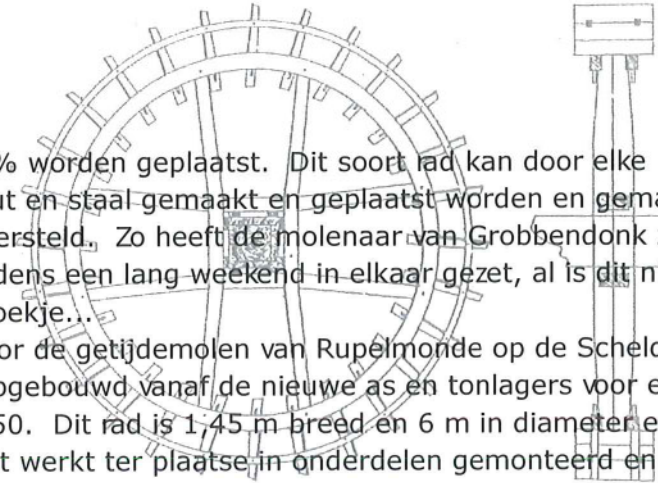
Waterwiel van de getijmolen te Bergen op Zoom, 1803. Dit model van een 'archaisch' wiel was vroeger aanwezig in de molen te Aarschot en haalde een rendement van 35%.
